# Vedligeholdelsesplan

## E/F Virum Stationsvej 141-149

19.03.2025

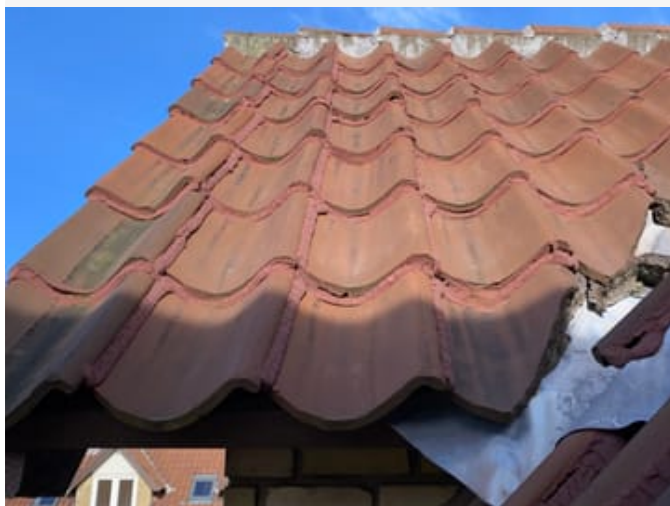
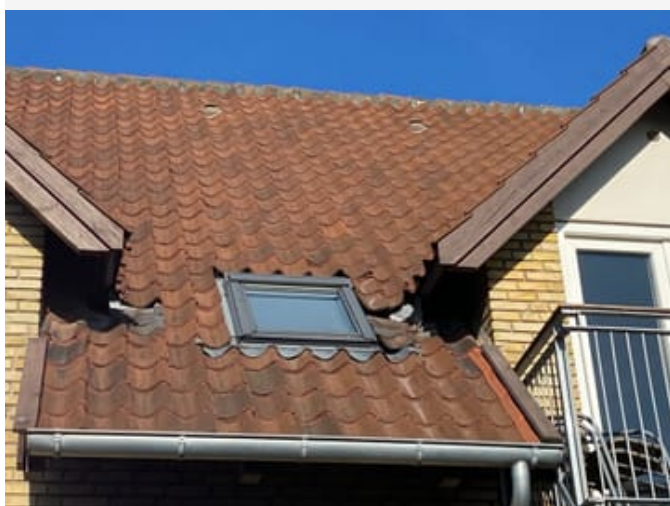
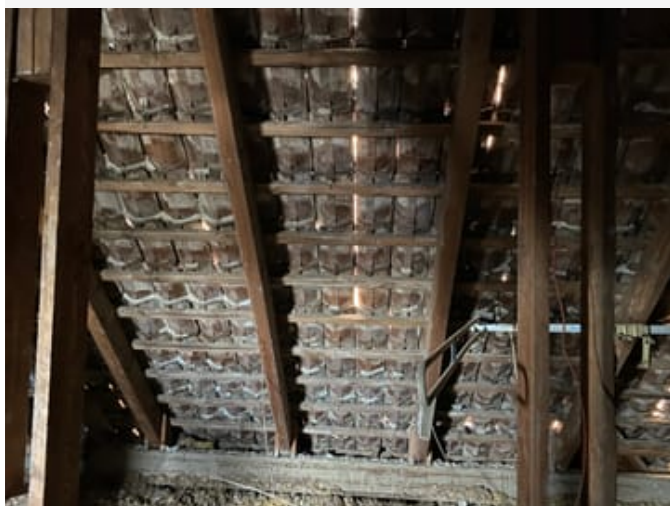
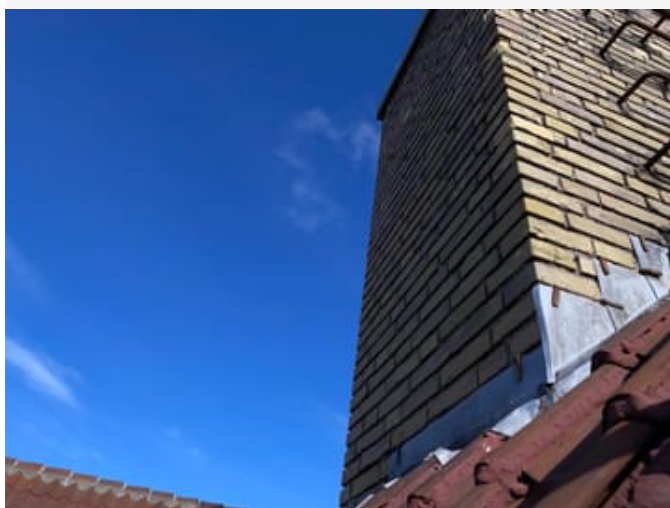
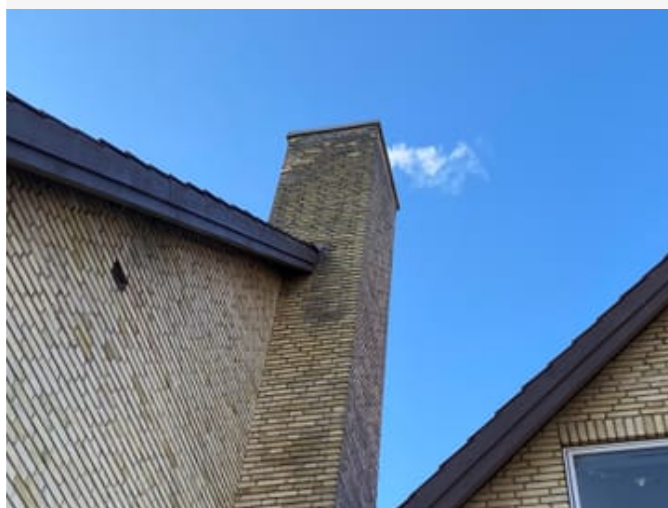
Tagkonstruktioner og tagbelægning er de originale fra bygningernes opførelse, i henholdsvis år 1962 og år 2013. På bygning 1 og 3 registreres, at der både er udført over- og understrygning. I tagrum registreres understrygningen i varierende stand, men generelt i mindre god stand. Overstrygningen registreres generelt meget udtørret og med en del svindrevner. Tagkonstruktionen er opbygget som hanebåndstag med synlige spær. Tagrummet er fint ventileret via tagfod og kip. Tagrum er tidligere efterisoleret. Der er flere steder monteret beklædning i træ, som ses med overfladebehandling og med almindelig aldersslitage.

Tagbelægning på bygning 1 og 3, skønnes i mindre god stand og vurderes at have udtjent sin tekniske levetid i slutningen af perioden. Det anbefales at udskiftet taget i midten til slutningen af perioden, for at sikre at taget forsat er tæt. Indtil en udskiftning foretages, bør der kun foretages mindre reparationsarbejder.

Skorsten er murede og afsluttet med afdækningstegl. Skorsten ses i blandet stand, hvoraf to skorsten ses med forvitrede fuger og nedbrudte mursten, som kan medvirke til vandindtrængen. I forbindelse med tagrenoveringen, bør der foretages istandsættelse/renovering af skorsten. Skorsten som ikke længere er i brug, kan med fordel nedlægges, således at fremtidig vedligehold mindskes.

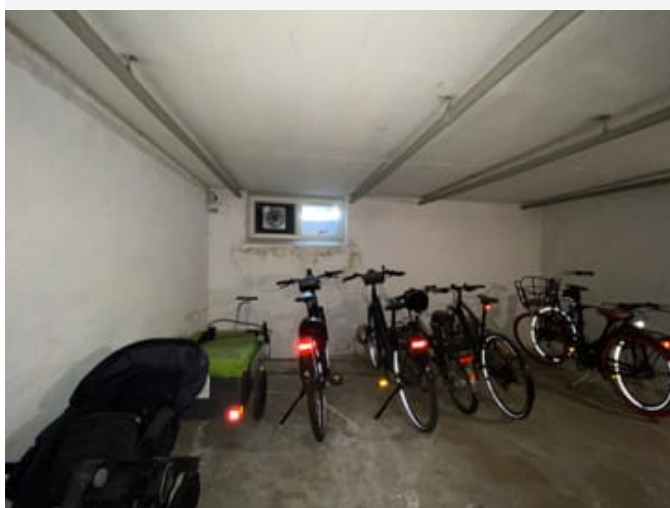
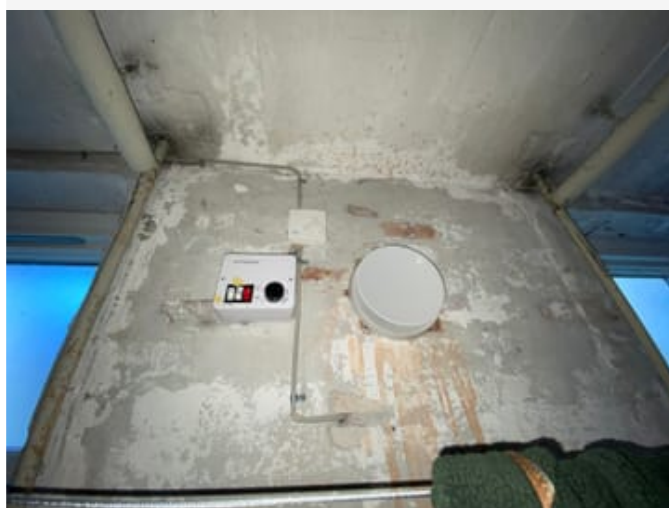
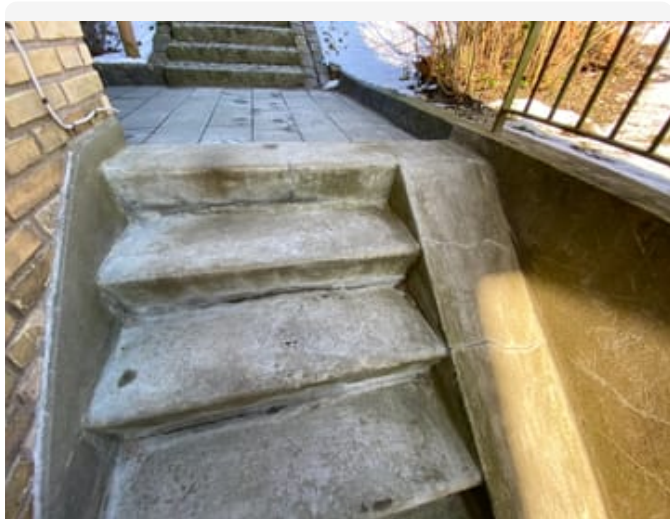
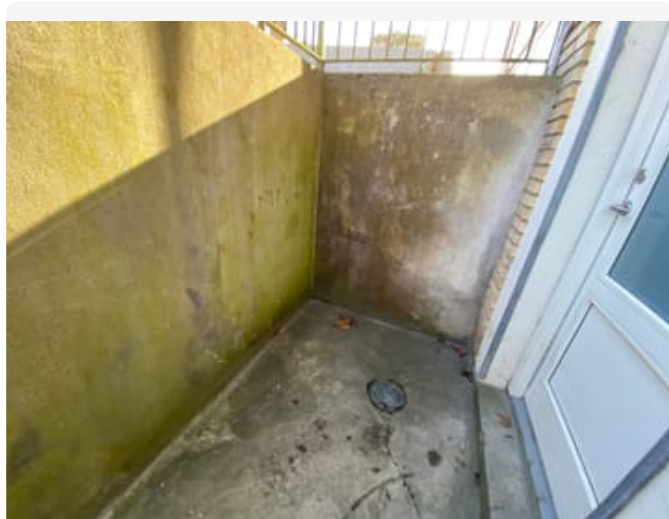
| Beskrivelse | <p>Bygningen er grundmuret med støbt fundament. Skillevægge er murede. Der er observeret opstigende grundfugt på de nederste dele af kældervægge. Det anbefales løbende at foretage reparationer af kældervægge, hvor fuger er med større afslag eller er porøse.</p> <p>Kælderen er oprindelig med naturlig ventilation via oplukkelige vinduer og døre. Der er i dele af kælderen monteret mekanisk ventilation i kældervægge, for at øge luftcirkulationen og mindske fugtproblemer.</p> <p>Kældergulvet er i fin stand og ses med få synlige revnedannelser. Revnerne vurderes ikke at være af kritisk karakter.</p> <p>Kælderen vurderes generelt acceptabelt ventileret og i god stand.</p> <p>Kældertrapper er i beton. Ved en udvendig kældertrappe ses enkelte udfaldne fuger og begyndende revner. Disse er endnu ikke kritiske, men bør gennemgås og genoprettes, så de ikke når at udvikle sig. Til genopretningen bør der benyttes en velvalgt, fleksibel mørtel, som kan tåle vibrationerne fra trafikken. En stiv mørtel vil hurtigt falde ud igen.</p> <p>Bund i kældertrapper er udført med afløb. Generelt vurderes udvendige trappesten og kældertrapper i acceptabel stand.</p> |

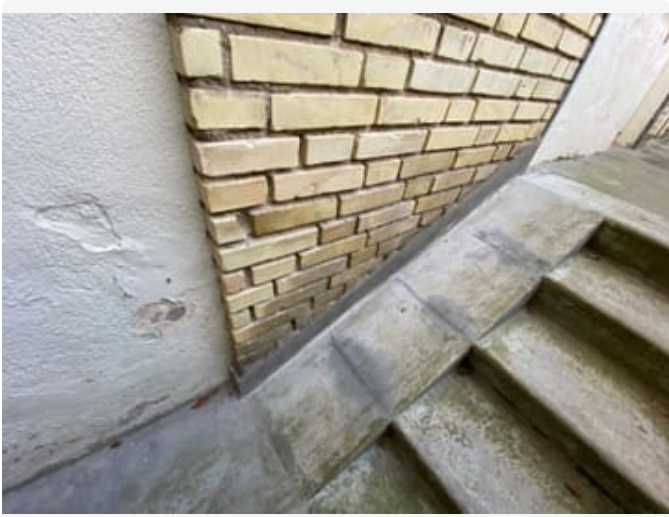
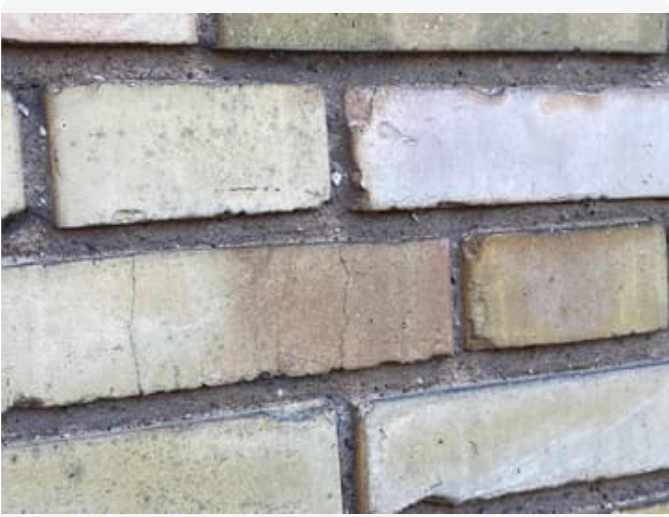
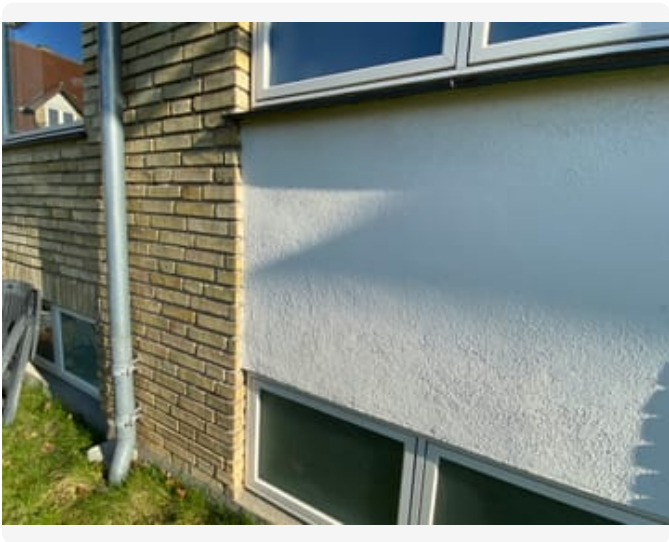
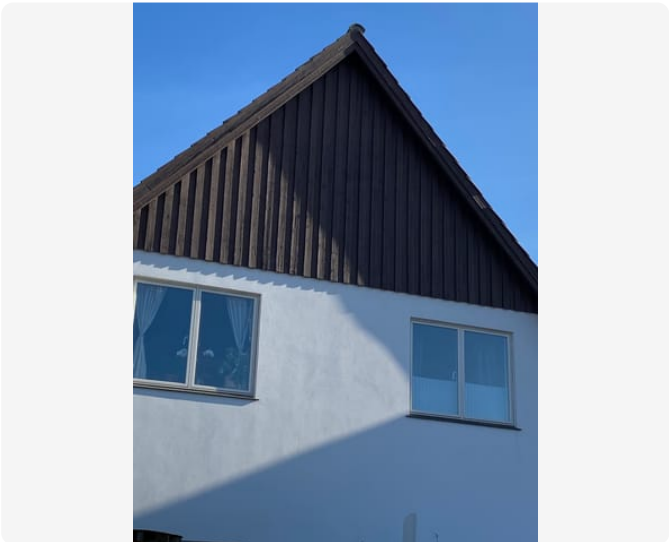
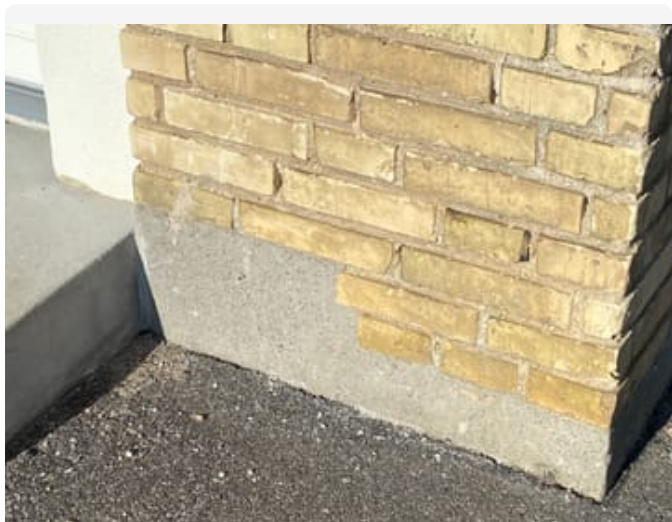
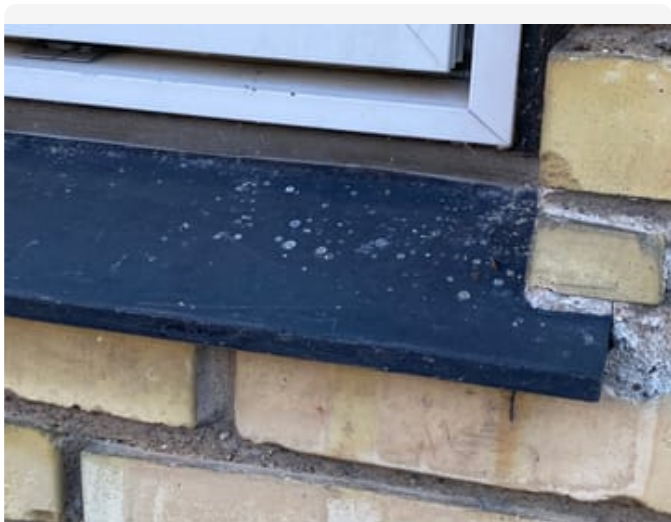
Facader vurderes at være i acceptabel stand. Der forventes ikke at være behov for større vedligeholdelsesarbejdere, men der afsættes alligevel mindre beløb til løbende udbedring af skader på facader for at opretholde den nuværende stand.

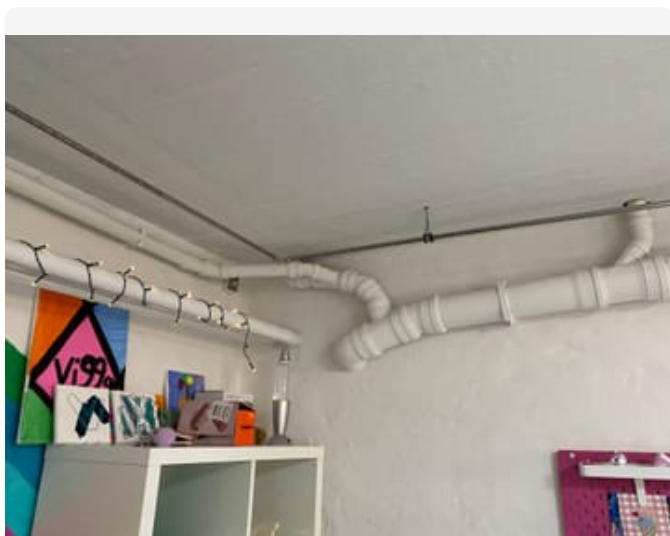
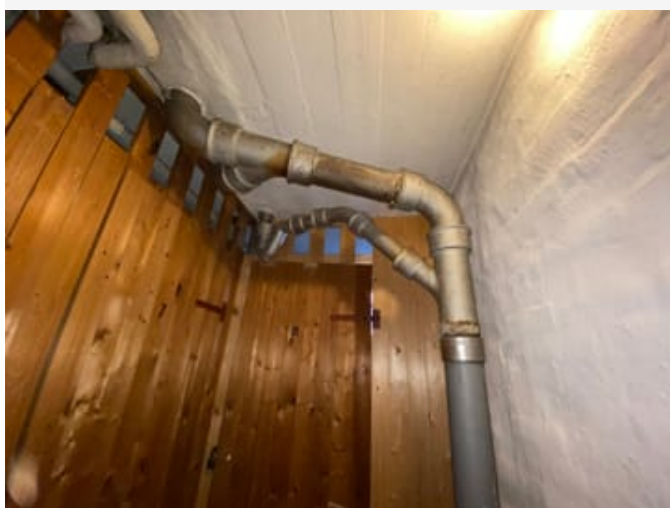
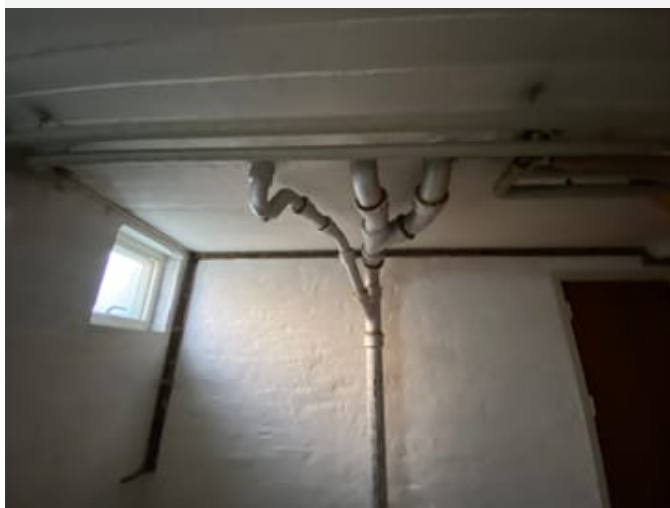
Generelt ses det at afløb på etager og i kælder er i blandet stand. Der ses på gennemgangen begyndende rustdannelse på enkelte stykker ved samlinger.

Ikke udskiftede faldstammer er fra ejendommens opførsel i 1962 og formodes generelt at være i mindre god stand. Det oplyses at der har været en del vandskader grundet brud på gamle faldstammer, som har gjort at ejendommens forsikringspræmie er blevet hævet.

Foreningen kan få foretaget en TV-inspektion af afløbsrørene, for præcis klarlægning af faldstammernes tilstand, som kan fastlægge om faldstammer har behov for vedligehold i form af rensning, om der er behov for istandsættelse i form af strømpeforing/relining eller om faldstammerne er ved at have udtjent sin tekniske levetid. Alternativt kan man komme fremtidige skader i forkøbet og vælge at udskifte de stykker der ikke er skiftet endnu. Dette mindsker risikoen for brud og skader, samt vil forventeligt hjælpe til at mindske forsikringspræmien. Det skønnes mest økonomisk fordelagtigt at foretage udskiftning af faldstammerne, da faldstammerne forventes at være i en stand hvor strømpeforing/reeling ikke kan foretages.

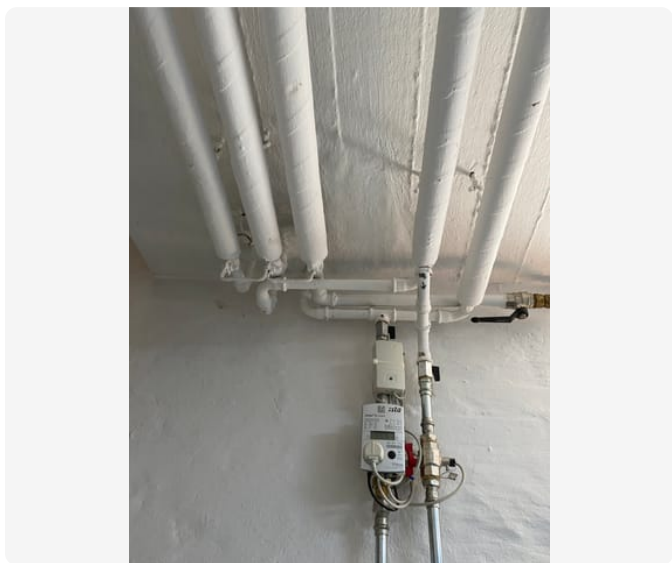
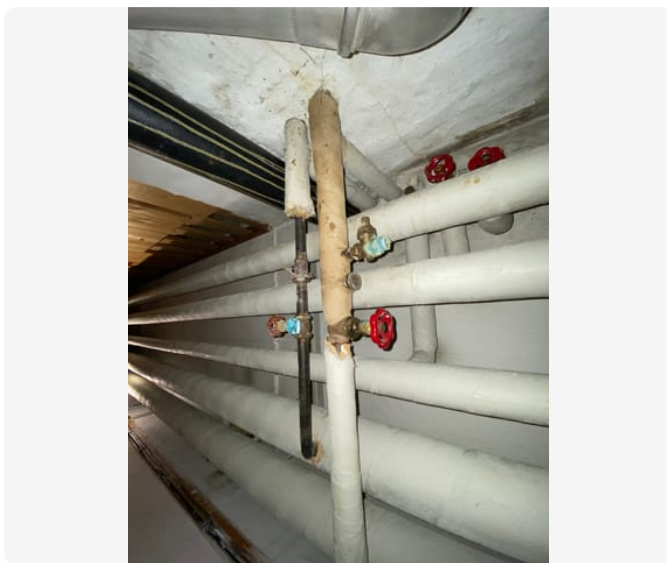
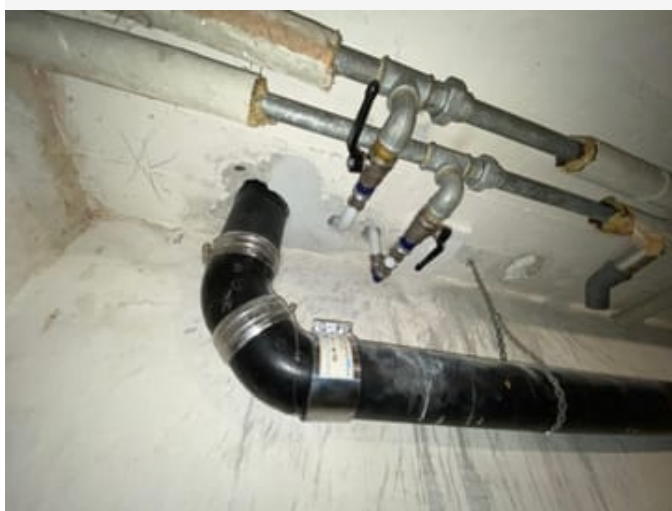
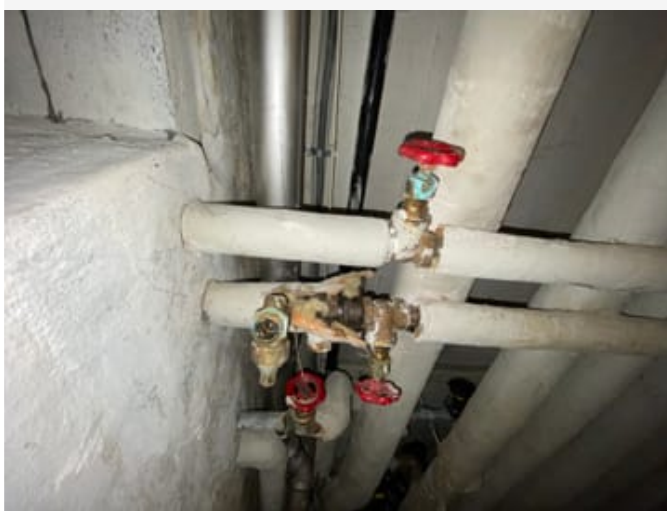
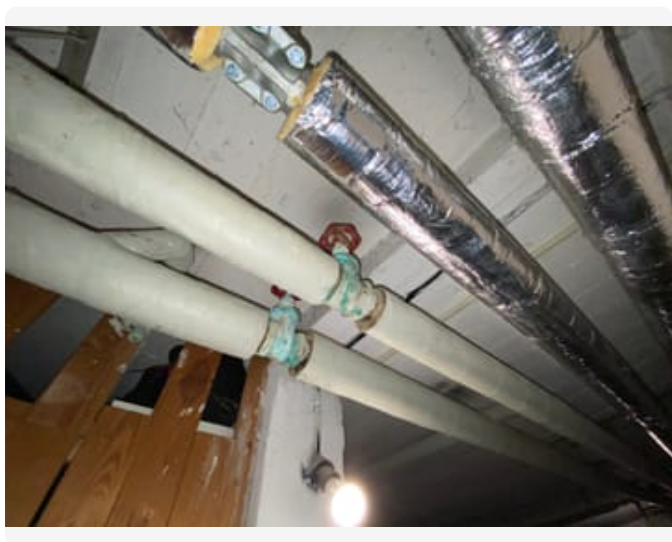
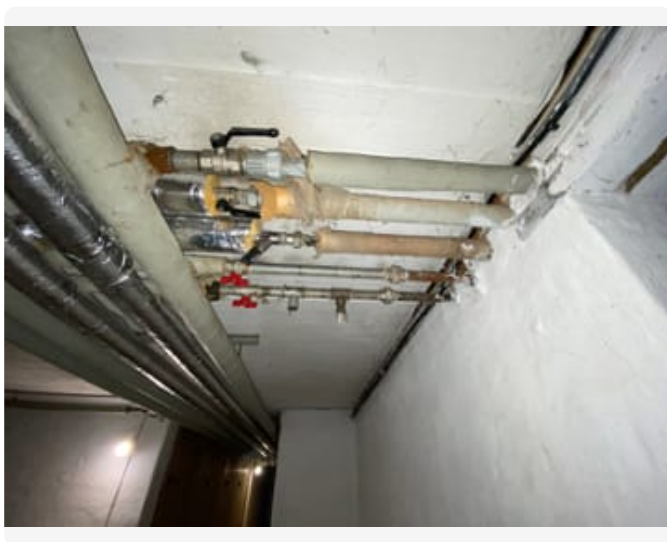
Bygning 1 og 3: Det skønnes, at fordelingsledninger generelt er udført i galvaniseret stålør og oplyses at disse generelt er fra ejendommens opførelse i år 1962. Det oplyses at varmtvands strengen i nr. 149 er skiftet. Vandinstallationen er udført med forskellige materialer, og der ses flere steder ion-vandringer, som giver problemer med korrosion.

Vandrør har generelt en teknisk levetid på 60 år, hvorfor det må forventes at der er behov for udskiftning af det samlede system inden for en årrække. Det anbefales at foretage en total udskiftning af brugsvandsinstallationen inden for 1-3 år, for at undgå mange sprængte vandrør og vandskader i fremtiden. Der budgetteres i denne plan til udskiftning af brugsvandsinstallationen. Dette er uden evt. miljøsanering, da det først bør klarlægges hvorvidt der er brugt miljøfarlige materialer i isolering til rør mv.
