# Vedligeholdelsesplan

## E/F Virum Stationsvej 141-149

19.03.2025

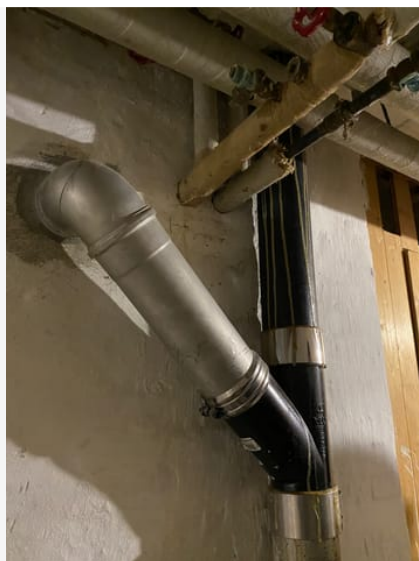
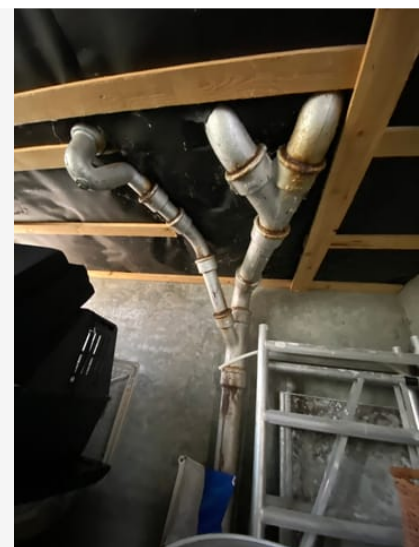
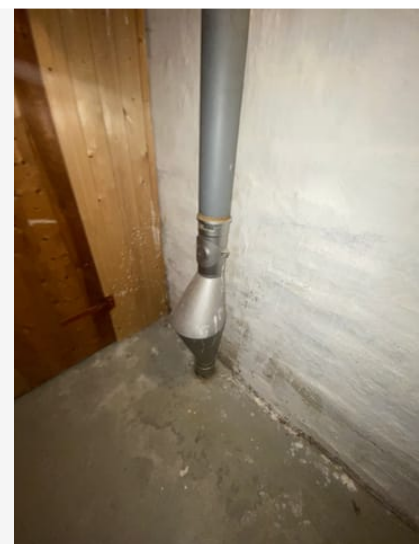
## Fotoregistrering

Generelt ses det at afløb på etager og i kælder er i blandet stand. Der ses på gennemgangen begyndende rustdannelse på enkelte stykker ved samlinger.

Ikke udskiftede faldstammer er fra ejendommens opførsel i 1962 og formodes generelt at være i mindre god stand. Det oplyses at der har været en del vandskader grundet brud på gamle faldstammer, som har gjort at ejendommens forsikringspræmie er blevet hævet.

Foreningen kan få foretaget en TV-inspektion af afløbsrørene, for præcis klarlægning af faldstammernes tilstand, som kan fastlægge om faldstammer har behov for vedligehold i form af rensning, om der er behov for istandsættelse i form af strømpeforing/relining eller om faldstammerne er ved at have udtjent sin tekniske levetid. Alternativt kan man komme fremtidige skader i forkøbet og vælge at udskifte de stykker der ikke er skiftet endnu. Dette mindsker risikoen for brud og skader, samt vil forventeligt hjælpe til at mindske forsikringspræmien. Det skønnes mest økonomisk fordelagtigt at foretage udskiftning af faldstammerne, da faldstammerne forventes at være i en stand hvor strømpeforing/reeling ikke kan foretages.
